숫자와 그림으로 보는 터널이야기

- 제5강 도심지 터널 붕괴사고 -

김영근 | ㈜건화 지반터널부 부사장, 한국터널지하공간학회 부회장, 공학박사, 기술사

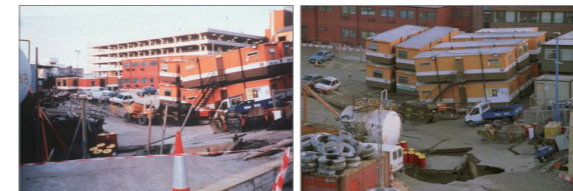
[그림 1] 영국 히드로 급행철도(HEX) 터널 붕락사고(영국,1994)

본 터널의 붕락사고의 원인은 런던 점토층의 지반공학적 특성을 고려하지 않은 설계와 NATM 공법의 특성을 이해하지 못한 시공상의 결함으로 발생한 것으로 파악되었다. 즉 연약 점토층에서의 수직구와 3개의 터널을 동시에 시공하고, 바닥 인버트(Invert)를 평편하게 하여 링폐합 구조(Ring Closure)를 제대로 형성하지 못하고, 건물하부구간에서의 무리한 잭그라우팅으로 인해 터널에 심각한 영향을 미쳐 지속적인 터널변형과 숏크리트 라이닝의 손상으로 인하여 터널 붕괴가 발생하게 되었다.

본 터널사고가 발생한 직후 발주처에서는 솔루션팀을 구성하여 터널복구방안을 수립하고 주요 대책을 제시하였다. 기술 솔루션으로 붕괴구간에 코퍼댐(coffer dam)을 시공하여 복구공사를 수행하도록 하였으며, 조직 솔루션으로는 공사비 위주에서 품질과 안전가치를 중심으로 공사 목표를 조정하도록 개선하였다. 또한 정보 흐름구조를 만들어 공사담당자와 책임자에 대한 통지와 공사에 대한 이해를 증진하도록 하고, 의사결정과정에서 모든 공사담당자들이 참여하고 의사소통을 개선하도록 하였다. 아울러 터널공사에서의 안전과 리스크 평가를 시행하도록 하여 리스크 관리를 보수적으로 진행하도록 하였다.

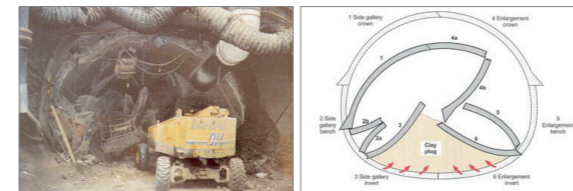
[그림 2] 터널 붕락 및 붕락 메커니즘

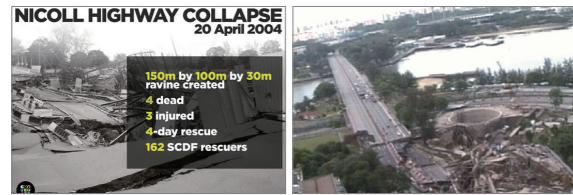
[그림 3] 니콜 하이웨이 붕락사고(싱가포르, 2004)

연약지반 중에 구축되는 흙막이 가시설 설계에서 연약 점토에 대한 합리적인 지반물성 산정과 평가는 매우 중요한 것으로, 해석상에 잘못된 평가나 오류는 과소설계를 가져오게 되어 결과적으로 붕괴사고에 대한 기본적인 원인을 제공한 사례이다.

본 붕괴사고의 경우 시공 중 다양한 계측데이터로부터 과도한 지반거동, 심각한 벽체변형 등을 감지할 수 있었으며, 이에 대한 합리적인 역해석 등을 통하여 설계 및 시공상의 문제점을 확인하여 붕괴사고를 방지할 수 있었을 것이다. 하지만 시공자의 공사비 및 공기를 우선시 하는 관행과 지반관련 전문가가 현장에 없어 지반공학적인 문제에 대한 부실평가 그리고 자격이 없는 계측담당자에 의해 수행된 계측결과 무시 등으로 붕괴사고까지 이르게 되었다.

본 붕괴사고가 발생한 직후 발주처에서는 사고조사위원회를 구성하여 입찰, 설계 및 시공에 대한 전 과정에 대한 철저한 조사로 주요 사고 원인을 규명하고, 재발 방지 대책을 제시하였다. 기술적으로 붕괴구간을 되메워 완전 복구하여 고속도로가 가능한 빨리 운행토록하고, MRT를 변경하여 신설하는 방안을 수립하였다. 또한 건설시스템으로는 공사비/공기 위주에서 품질과 안전을 중심으로 공사목표로 조정하고, 관련 제도와 정책을 정비하여 모든 지하공사에서의 안전 리스크 관리를 의무화하고, 설계변경 절차를 엄격히 제한하도록 하였으며, 시공 중 전문가가 현장에 상주하여 공사를 관리하도록 하였다.

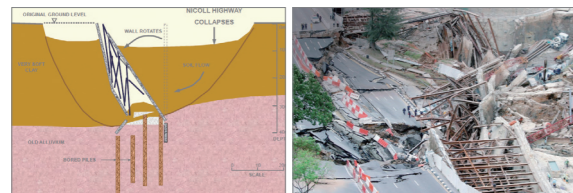
[그림 4] 니콜 하이웨이 붕락사고 메카니즘

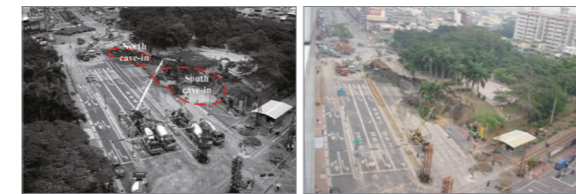
[그림 5] 가오슝 MRT 터널 붕락사고(타이완, 2004)

본 붕괴사고의 경우 피난연락갱 하부 센프 공사 중 갑작스러운 파이핑(piping) 현상으로 발생한 것으로, 연약지반에 대한 그라우팅 품질관리, 즉 횡갱하부에 대한 지반그라우팅 개량체에 대한 그라우팅 성능 확인이 매우 중요함을 알 수 있다. 또한 공사지역의 지반의 고유한 특성과 공학적 거동 특성을 설계 단계에서 파악하도록 해야 하며, 시공 중에 이를 확인하도록 해야 한다. 이를 위해서는 자격을 갖춘 경험 있는 지반 전문가가 설계 및 시공에 관여하도록 해야 한다.

본 붕괴사고가 발생한 직후 발주처에서는 타이완 건설연구소를 중심으로 사고조사위원회를 구성하여 설계 및 시공에 대한 철저한 조사로 주요 사고 원인을 규명하고, 복구대책을 제시하였다. 주요 복구대책으로는 사고 구간에 대한 다이아프램 월을 설치하고, 연결구간에는 지반동결공법을 적용하여 지반을 보강한 후 붕락구간의 토사와 손상된 세그먼트를 제거하고, 개착공법으로 세그먼트 라이닝을 조립한 후 되메워 최종적으로 복구공사를 무사히 마칠 수 있었다. 또한 사고원인으로부터 도심지 지하철공사에서의 시공 리스크를 관리할 수 있는 지반전문가를 현장에 상주하여 공사를 관리하도록 도심지 지하공사관리시스템을 개선하였다.

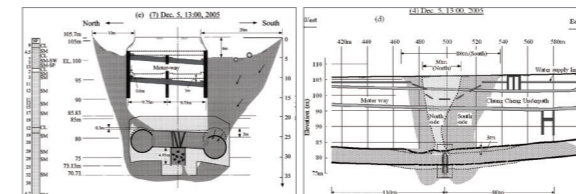
[그림 6] 파이핑 파괴로 진행되는 붕락 메카니즘

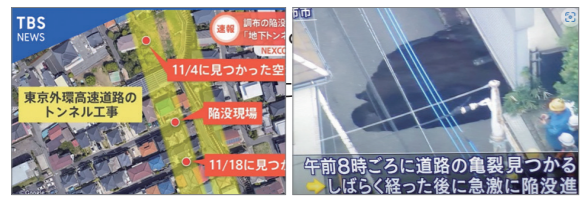
[그림 7] 도쿄외곽고속도로 TBM 터널 공사중 지반함몰 사고(도쿄, 2020)

■ TBM 터널공사에서의 굴진관리 및 시공관리의 중요성
 본 지반함몰 사고는 쉴드 TBM 굴진시 지층특성이 변화하는 구간에서 야간 정지 후 쉴드 장비의 재굴진 중에 과굴착으로 인한 주변 지반의 이완과 굴뚝 모양으로 확대되어 지표면에 함몰과 공동이 발생한 것으로, 쉴드 TBM 터널시공시에 굴진데이터 관리, 배토량 관리 및 TBM 정지 구간에서의 안전관리 등의 중요성을 확인할 수 있다. 또한 공사구간에 대한 지반의 분포 특성과 거동 특성을 상세히 정확히 파악하도록 해야 하며, TBM 굴진시 이를 반영하여 품질관리에 활용하도록 해야 한다.

■ 철저한 사고 원인 조사와 재발방지 대책 수립
 본 지반함몰 사고가 발생한 직후 국토교통성을 중심으로 사고조사위원회를 구성하여 지반조사 및 TBM 시공자료 분석을 통한 주요 사고원인과 발생 메커니즘을 규명하고, 지반보강 및 재발방지 대책을 제시하였다. 지반보강대책으로는 지반구간과 주변영향 구간에 대하여 고압분사교반공법을 적용하여 지반을 보강하고, 주변 영향구간에 대한 상세조사를 통하여 보상대책구역을 선정하여 보상을 실시하였으며, TBM 터널공사에서의 재발방지대책 및 안전관리대책을 수립하고 이를 지역 주민들에게 공지하도록 함으로써 시스템을 개선하였다.

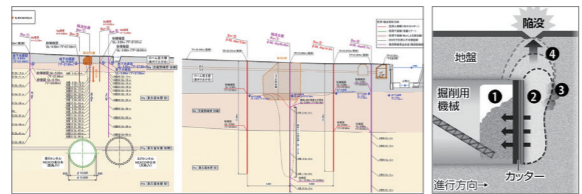
[그림 8] 지반 함몰과 붕락 메커니즘

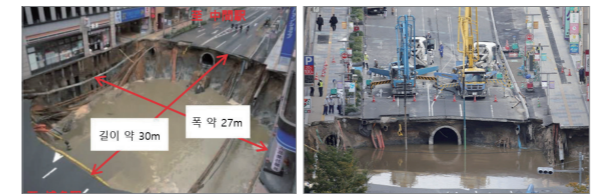
[그림 9] 후쿠오카 지하철 NATM 터널 붕락사고(일본, 2016)

■ 대단면 터널에서의 지질 및 지하수 리스크
 본 현장에서는 시공 중에 설계상 예측한 지질 및 지반조건과 다른 지질 및 지하수 조건에 대한 기술적 대책을 수립하여 반영하였으나 대규모 터널 붕락사고가 시공 중에 발생하여 도로함몰에 이르게 되었다. 사고 원인조사를 통하여 지질 및 지하수에 대한 원인과 설계 시공에 관한 원인을 10가지로 분석하고, 특히 암토피고가 작은 풍화암층과 미

고결 대수 모래층에서 선진도갱 굴착에 의한 영향으로 천단부에 유리가 형성되어 급격히 토사와 지하수가 터널내로 유입되면서 붕락이 발생한 것으로 분석되었다.

■ 사고 원인 조사와 복구대책 수립
 주요 복구방안으로 사고구간에 대한 지상 그라우팅에 의한 지반개량을 확실하게 실시하고, 터널 내에서는 붕락된 터널구간을 완전히 토사로 채우고 지보벽체를 설치한 후 수발공을 설치하여 지하수위를 제어하도록 하였다. 또한 터널주변 지반을 그라우팅하여 인공지반을 형성한 후 NATM 공법으로 재굴착하여 최종적으로 복구공사를 무사히 마칠 수 있었다.

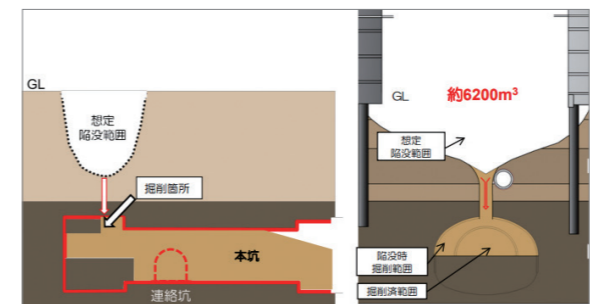
[그림 10] 터널붕락 및 도로함몰 사고 개요도

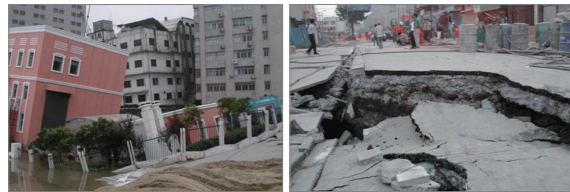
[그림 11] 상하이 메트로 TBM 터널 붕락사고(중국 상하이, 2003)

사고 원인은 피난연락갱 주변지반의 동결상태 불량으로 인한 모래층에서의 파이핑(piping)으로 물과 토사가 터널 내로 급격히 유입되고 주변 지반이 유실되었으며, 이후 세그먼트 라이닝 파괴와 지상도로 함몰에 따라 건물붕괴에 이르게 된 것으로 파악되었다. 복구 방안으로는 지하연속체 공법과 JSP(Jumbo Special Pile)공법을 적용하여 흙막이 굴착공사 후 손상된 구조물을 제거한 후 개착터널을 시공하는 방법이 적용되었다.

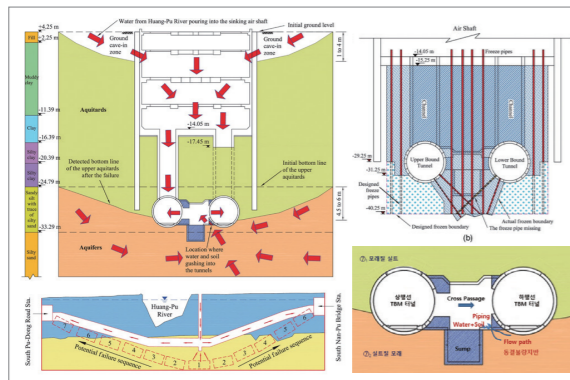
[그림 12] 터널붕락 및 도로함몰 사고 개요도

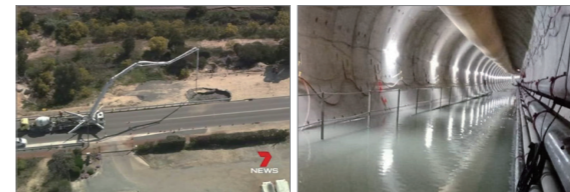
[그림 13] Forrestfield 공항철도 TBM 터널 붕락사고(호주 Perth, 2018)

사고 원인은 피난연락갱 주변 지반의 갭(gap)과 내부 결함(defect)으로 인한 하부 모래층에서의 파이핑(piping)으로 물과 토사가 터널 내로 급격히 유입되고 주변 지반이 유실됨에 따라 지상도로 함몰에 이르게 된 것으로 파악되었다. 복구 방안으로는 터널을 재시공하지 않고 손상된 라이닝을 보강하는 방안을 채택하였다. 보강공법으로는 손상된 라이닝을 절삭하여 강재(SGI) 라이닝을 설치하도록 하였으며, 화재 등에 대비하기 위하여 강재(SGI) 표면에 스프레이를 타설하였다.

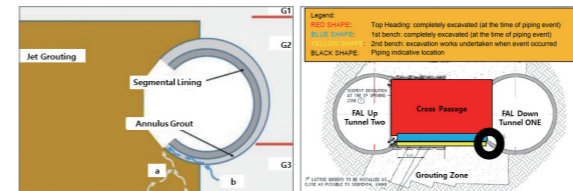
[그림 14] 지하수 유입을 일으킨 경우 Flow Path

ing)을 적용하였으며, TBM 굴진 완료 후 피난연락갱 굴착 전에 피난연락갱 주변에 인공지반동결공법(artificial ground freezing)을 적용하였다. 사고가 발생한 구간은 하부에 모래층의 대수층이 분포하고 있어 피난연락갱 굴착 시 피난연락갱 주변 지반 그라우트체의 결함과 갭을 통하여 지하수가 터널 내부로 급격하게 침투된 것으로 분석되었다.

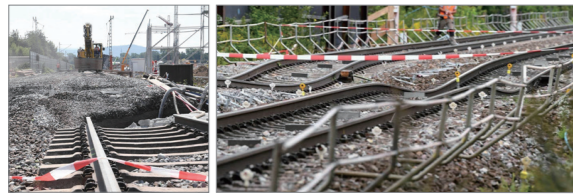
[그림 15] Rastatt 철도 TBM 터널 사고(독일 Rastatt, 2017)

사고는 TBM 막장 후방의 세그먼트 라이닝 설치구간에서 발생한 것으로, 지반동결체의 내부 결함(defect)과 라이닝 배면의 갭(gap)으로 인한 모래층에서의 파이핑(piping)으로 지하수와 토사가 터널 내로 급격히 유입되고 주변 지반이 유실됨에 따라 지반 함몰과 궤도 손상에 이르게 된 것으로 파악되었다. 긴급복구로는 손상·붕락구간을 콘크리트로 채우고, 콘크리트 플러그를 설치하여 손상부를 차단하였으며, 상부에 콘크리트 슬라브를 시공하여 기존 철도운행을 재개하도록 조치하였다. 복구 방안으로는 TBM 터널과 TBM 장비를 포기하고 붕락 및 영향구간에 대한 개착박스 터널로 재시공하는 방안을 채택하였다.

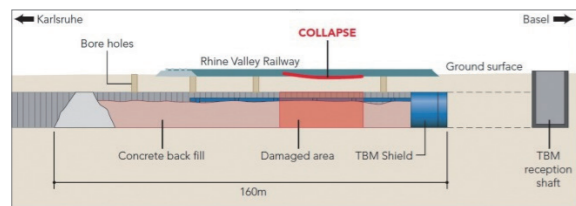
[그림 16] 터널 붕괴 및 레일 함몰 현황도

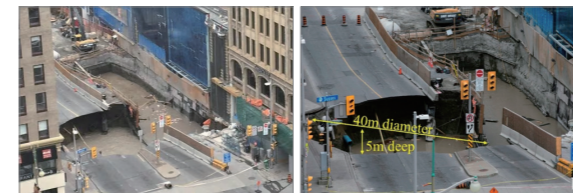
[그림 17] Ottawa LRT 터널 싱크홀 사고 (캐나다 Ottawa, 2016)

사고 원인은 연약토사층 구간의 본선터널 천단부 파이프 루프 보강구간으로 지하수가 급격히 물과 토사가 터널 내로 급격히 유입되고 주변 지반이 유실됨에 따라 지상도로 함몰에 이르게 되어 싱크홀이 발생한 것으로 파악되었다. 복구 방안으로는 싱크홀 구간은 콘크리트 채움을 실시하고, 이후 지상보강 그라우팅으로 터널 붕락구간 및 주변 지반을 보강하는 방안을 채택하였다.

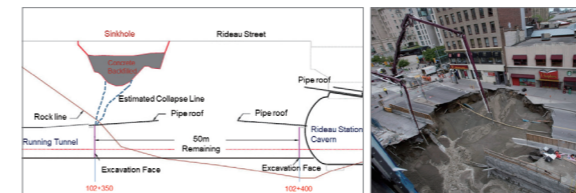
[그림 18] 터널 붕괴 및 레일 함몰 현황도

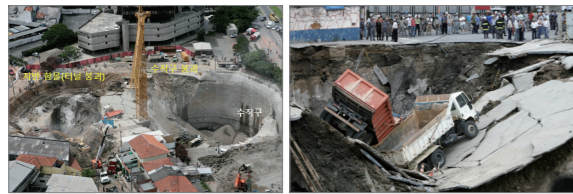
[그림 19] 상파울루 메트로 NATM 터널 붕락 사고 (브라질 상파울루, 2007)

사고 원인은 설계 당시 확인하지 못한 지질특성(차별풍화의 암반능선 구조, 측벽 뒤의 열화된 흑운모층 등)으로 시공 중 측벽의 연약층이 파괴되면서 천단부의 암반 능선(rock ridge)이 붕락되면서 지상으로 함몰에 이르게 되었으며, 수직구까지 붕괴된 것으로 파악되었다. 복구 방안으로는 붕괴 구간에 가시설 공법을 적용하여 단계별로 재굴착하고, 개착 박스 구조물을 설치하는 방안을 채택하였다.

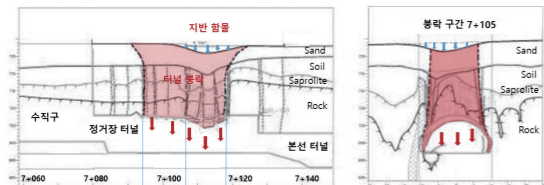
[그림 20] 터널 붕괴 및 레일 함몰 현황도

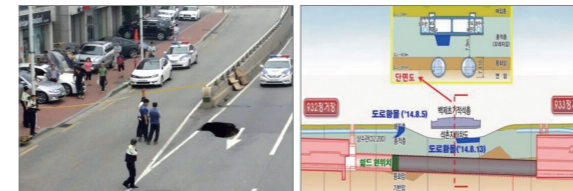
2014년 8월 5일 석촌지하차도에서 폭 2.5m, 깊이 5m, 연장 8m의 싱크홀이 발생했다. 또한 13일에도 석촌지하차도 중심부 도로 밑에 폭 5~8m, 깊이 4~5m, 연장 70m의 공동이 추가로 발견됐다.

이후 14일 지하철 9호선 3단계 건설을 위해 지하차도 하부를 통과하는 실드 터널 공사가 싱크홀 발생 원인으로 추정되었다. 본 사고는 도심지 터널공사의 지하안전영향평가를 의무화하는 계기가 되었다.

[그림 21] 서울시 지하철 TBM 터널 싱크홀 사고 (2014, 서울)

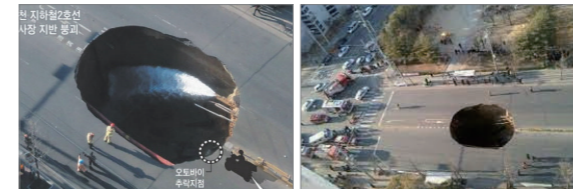
2012년 2월 18일 인천도시철도 2호선 201공구 지점에서 40m 검단사거리부근의 6차선도로 한복판이 무너져 내리는 싱크홀 사고가 발생했다. 이번 사고는 지하철 공사 중 대형 상수도관 파열로 누수현상이 발생해 지반이 약해져 붕괴된 것으로 파악했다.

[그림 22] 인천 도시철도 NATM 터널 붕락 및 싱크홀 사고 (2012, 인천)

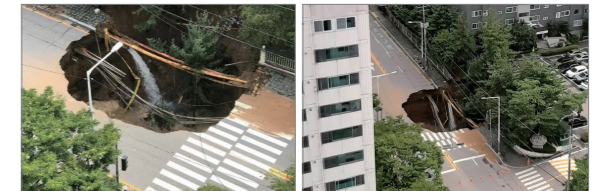
2020년 8월 26일 구리시 교문동의 한 아파트 인근 도로가 내려앉으며 직경 16m, 깊이 21m 대형 싱크홀이 발생했다.

[그림 23] 별내선 지하철 NATM 터널 붕락 및 싱크홀 사고 (2020, 구리)

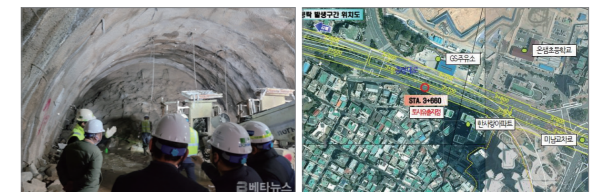
2023년 2월 25일 0시 40분경 부산 동래구 미남교차로 근처 지하 60m 지점에 있는 만덕~센텀 대심도 터널 공사 현장 천장에서 토사 750m³가 쏟아졌다. 당시 이로 인한 인명 피해는 없었다.

[그림 24] 부산 지하도로 NATM 터널 붕락사고 (2023, 부산)
