지속가능한 길 3편_ 도로의 환경성과 경관성

한계령 길, 지속가능한 Eco Road로 가는 길

손원표 | 길 문화연구원장

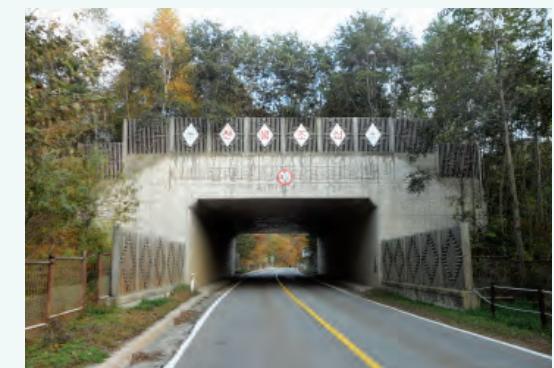
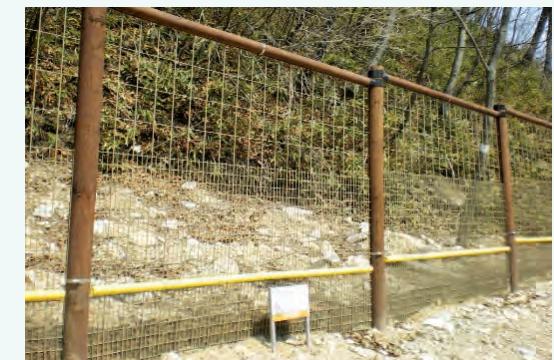
한계령 길에 유일하게 설치된 장수대를 지나 동서 방향으로 이어지는 서북 능선과 연결되는 지점의 생태통로 상부에는 차폐식재, 차단벽, 족적판, CCTV 등이 있다. 생태통로 전후로 침입방지 유도울타리가 설치되어 있었지만, 작동되지 않는 CCTV와 족적판 위 쌓인 낙엽, 작업 후 방치된 모래포대 등은 생태통로의 부실한 사후관리를 짐작할 수 있었다.

생태통로와 동물침입방지 유도울타리

이 구간의 유일한 생태통로는 준공 후 유지관리와 모니터링의 문제점이 여실히 드러나고 있었다. 특히, 일본 오니코베 에코로드에서 자연환경에 대

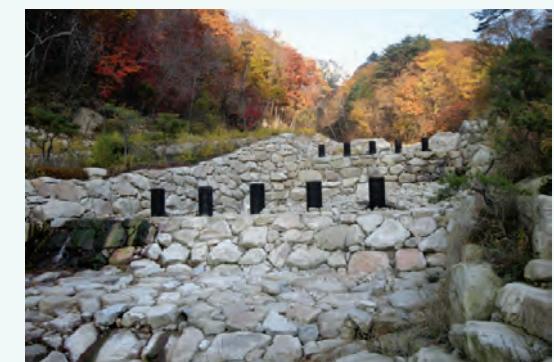
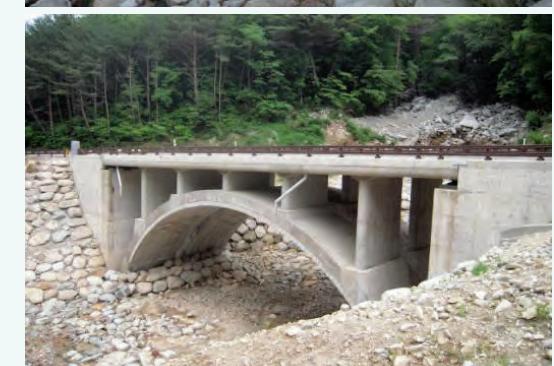
유송잡물 차단시설과 통수단면을 확보한 교량

국지성 집중호우 때 산사태 발생으로 떠내려온 토석류와 나무가 교량의 교각에 걸려 계곡물이 월류하면서 2차 피해를 키웠다. 이에 ‘토석류 모니터

링 시스템'을 통한 실시간 모니터링과 절토부 도수로 단면 확대, 수로바닥 다짐공, 유송잡물 차단 시설과 교량 하부의 통수단면 확보 등 다양한 관점에서 재해예방을 시도하고 있는 점이 눈에 띠었다. 이러한 재해방지시설은 산악지역 도로에 본보기로 되는 시설로 판단되었다.

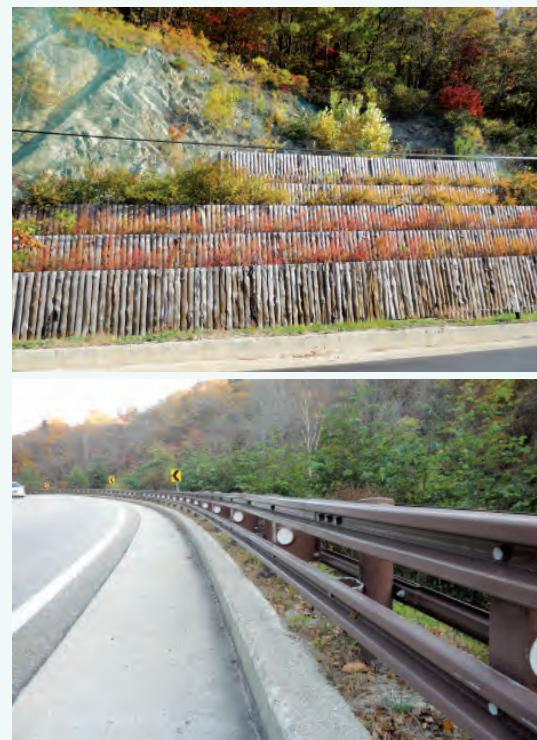
복구공사의 목표를 '친환경·생태도로의 조성'으로 설정하여 옹벽 전면 목재부착, 계단식 옹벽, 성토 돌 채움 개비언 옹벽, 세굴방지를 위한 수로 바닥 다짐공 등을 반영하였으며, 특히 녹지지역의 색상을 분석하여 녹지구간에 조화되는 갈색 가드레일을 적용하여 주변과 조화성, 환경성을 확보하고 도로 이용자들의 심미성을 높인 점이 돋보였다.

전면 목재부착 계단식 옹벽, 갈색 가드레일

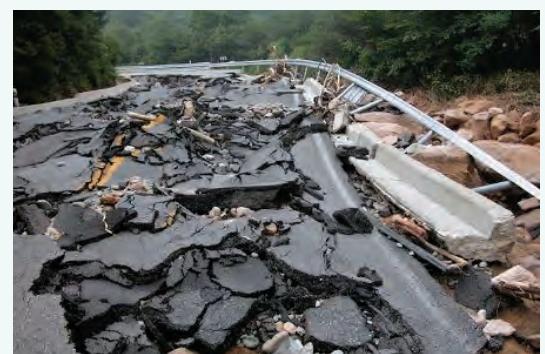
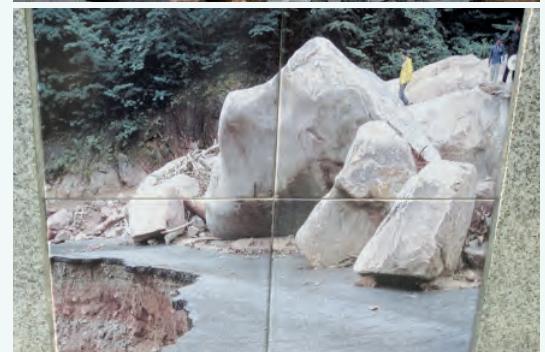
국도 44호선 한계령 길은 가을철 단풍으로 아름답지만, 2006년 7월 시간당 122mm, 사상 초유의 국지성 호우로 산사태가 발생하여 도로 대부분이 유실되며 전 구간 교통이 끊기는 엄청난 피해가 발생하였다. 당시 도로관리기관인 원주지방국토관리청에서는 설악산 국립공원 천연보호구역으로 자연경관이 수려하고 환경적, 생태적 관점에서 보전가치가 높은 구간임을 고려하여 Fast Track 방식으로 친환경·생태도로로 복구한 국내 유일한 사례이다. 2007년 말 수해복구공사 준공 이후, 네

파괴된 한계령 길, 수해 당시 떠내려온 암석

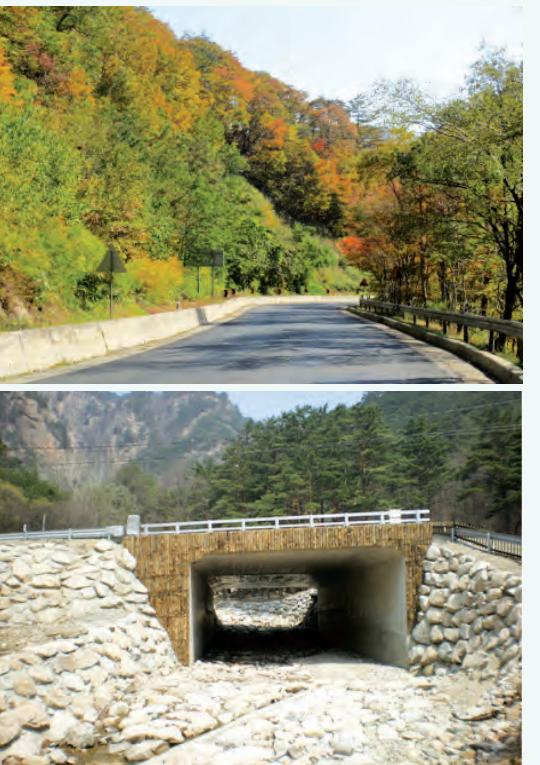
- ✓ 로드 킬(road kill)을 방지하기 위한 적정한 규모의 침입방지 유도울타리 설치
- ✓ 생태통로와 관련시설이 체계적으로 반영되었지만, 설치 이후 관리와 모니터링의 미흡
- ✓ 가드레일의 개방성을 확보하고 녹지구간과 조화되는 갈색 색상의 적용
- ✓ 비탈면 보호공법과 계곡부 세굴방지시설의 철저한 반영으로 지형의 원형 유지
- ✓ 자연석을 지나치게 활용하여 자연훼손이 우려되는 수로 보호공
- ✓ 인공적인 분위기가 두드러지는 자연스럽지 못한 자연소재의 과다한 적용

- ✓ 암 비탈면에 대한 녹화공법 적용 소홀로 암 구간의 자연회복 지연
- ✓ 국지성집중호우에 대비하여 지나치게 넓은 수로와 하천 단면의 적용

자연이 살아나고 있는 한계령 길과 과다한 자연소재
