## 기반시설 첨단관리 기술개발

# : 외부텐던 손상탐지를 위한 전자기 기반 비파괴검사 센서

박광연 | 한국건설기술연구원 수석연구원

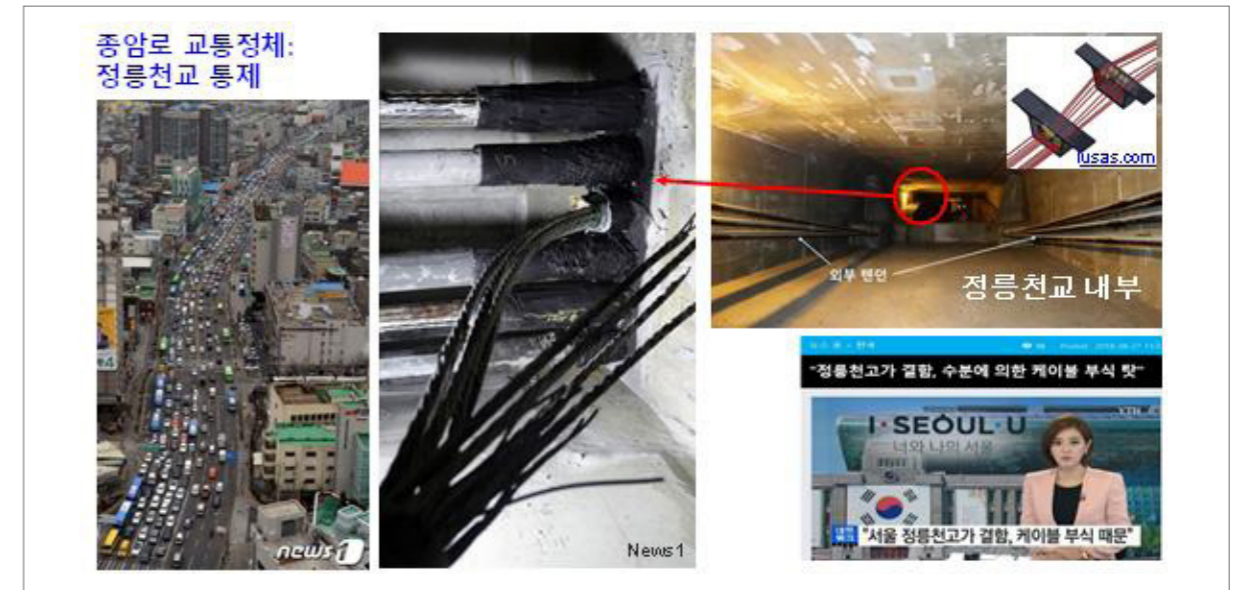
〈그림 1〉 정릉천교 외부텐던 부식사건 관련 사진들: 왼쪽부터 정릉천교가 교통체증으로 인한 교통체증, 외부텐던이 부식된 사진, 정릉천교가 내부에 배치된 외부텐던, 정릉천교가 부식사건 관련 보도

PSC구조는 이름에서 알 수 있듯 Pre-Stressing tendon (PS텐던)이 가장 중요한 역할을 하고 있으며, 크게 외부 PS텐던과 내부PS텐던 두 가지로 분류할 수 있다. 이중 외부 PS텐던은 2016년 서울시 내부순환로 정릉천교의 외부

PS텐던 부식사고로 인한 막대한 경제적, 사회적 손실을 발생시킨 사례가 있어 안전진단의 필요성에 대한 경각심을 전 국민에게 일깨워 주었다.

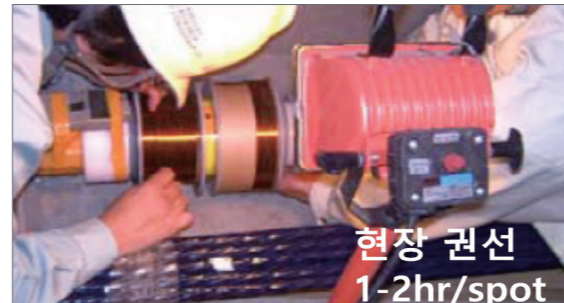
〈그림 3〉 현장 권선작업 전경

〈그림 2〉를 보면 알 수 있듯, 이러한 원리를 이용한 센서는 외부PS텐던을 감싸는 폐쇄회로 형태를 갖추어야 한다. 글의 앞에서 소개한 일본의 Tokyo-Rope와 러시아의 Instron도 위에서 소개한 개념과 기본적인 아이디어는 공유한다(물론 세부 내용을 뜯어보면 꽤나 다르다). 하지만 일본과 러시아의 기술은 외부PS텐던을 감싸는 폐쇄회로를 만들기 위해 〈그림 3〉과 같이 현장에서 권선 작업 혹은 그에 준하는 작업을 해야 하며, 이는 상당한 시간을 소요하기 때문에 작업성이 떨어진다. 또한 센서의 상태가 설치할 때마다 바뀌기 때문에 센서의 신뢰도가 떨어지며 센서 부품을 모두 따로 들고 이동해야하기 때

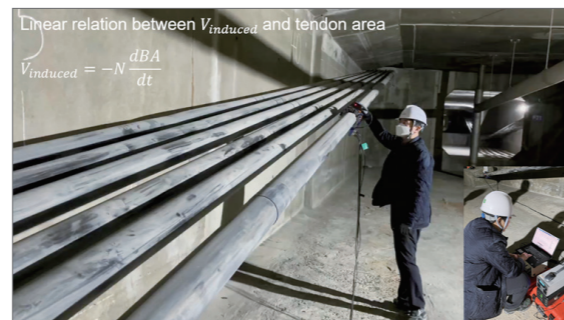
〈그림 5〉 현장 시범 적용 모습 (정릉천교 P20)

반면, 건설연에서 개발한 전자기센서는 〈그림 4〉와 같이 2개로 분리되어 있어 조금만 숙달되면 1~2분 이내에 설치 가능하고, 주요 접합부를 신뢰도 높은 기성 커넥터로 구성해 아무리 반복 설치해도 센서의 신뢰도가 감소하지 않게 했다. 무게도 총 5kg 수준으로 사람이 들고 다니기에 무리가 없는 무게이다. 이 센서를 〈그림 5〉와 같이 설치하고 외부PS텐던을 따라 적당한 속도로 스캔하면 해당 구간을 비파괴 검사하여 단면적의 변화를 확인할 수 있다.

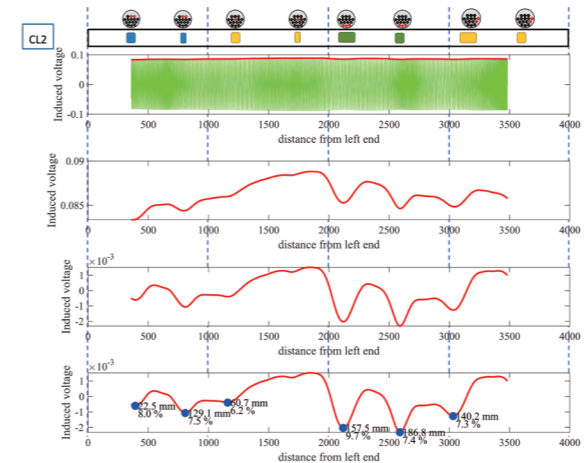
〈그림 6〉은 개발된 비파괴장비를 테스트하기 위해 만든 실험체에 적용한 결과이다. 그림 상단에 손상을 모사한 단면적과 손상구간이 도식화되어 있다. 〈그림 5〉와 같은 과정으로 측정 한 결과는 〈그림 6〉의 초록색 선과 같이 나타나는데, 진폭 변화가 미미해 육안으로 구분하기 어렵다. 마그네틱 센서로부터 측정한 결과 분석을 돕기 위해 측정된 신호에 진폭복조 등 몇 단계의 신호처리를 거치면 〈그림 6〉의 빨간색 선과 같은 결과를 얻을 수 있다.

〈그림 6〉 측정된 원시데이터(초록색)와 신호처리 결과(빨간색)

빨간색 선에서는 PS텐던의 손상에 따른 변화가 확연히 구분되는 것을 볼 수 있다(파란색 점). 하지만 이러한 변화가 손상에 의한 변화인지 혹은 잡음인지를 구분하기 위해서는 많은 경험이 필요하다. 이를 해결하기 위해 얇은 신경망을 이용해 측정 구간에 손상이 존재하는지 여부를 판별하는 인공지능을 개발하고 있다. 이를 위해 〈그림 7〉과 같은 다수의 시편을 제작해 인공지능을 학습하는데 사용한다.

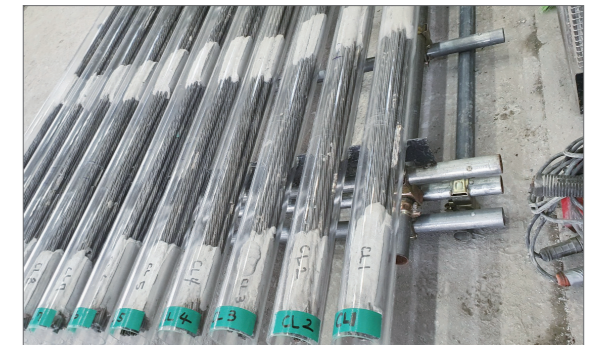
〈그림 7〉 인공지능 학습을 위한 시편들
